De Kandelaar

Conditierapport en Advies voor Conservering & Restauratie

Tegeltafel 'De Kandelaar' van kunstenaar Josje Smit (1926-2003)

Universiteit van Amsterdam: Roosmarijn van Beemen, Nienke Besijn, Cornelia Görlich en Marijke Top

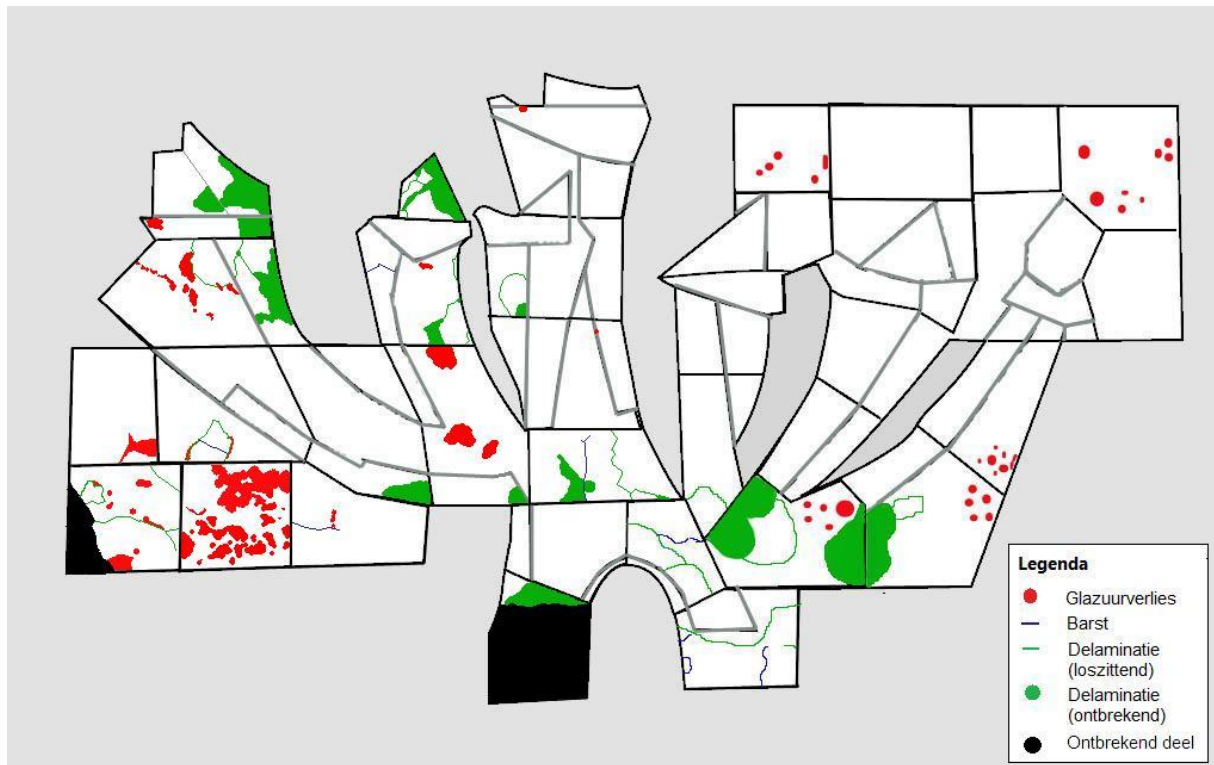
Afb. 2 Overzichtstekening met shades

Schade	Aantal (bij benadering)
loszittend vuil/stof	alle tegels
craquelé	alle tegels
glazuurverlies	58
barsten	10
delaminatie (nog vastzittend/aanwezig)	18
delaminatie (ontbrekend)	11
ontbrekende chips	6

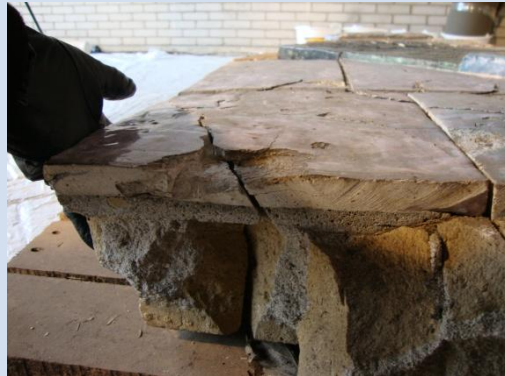
Fragment 1

loslatend glazuur

zaagsporen en afgebroken deel

- Loszittend vuil/stof
- Craquelé
- Glazuurverlies op 8 plekken van ca. 1x1 cm tot 4x3 cm
- Linksonder afgebroken deel. Is nog aanwezig
- Rechtsboven delaminatie van glazuur en keramiek. Gedeelte zit nog vast aan tegel
- Linksonder deel van tegel weggeslepen, herkenbaar aan slijpsporen

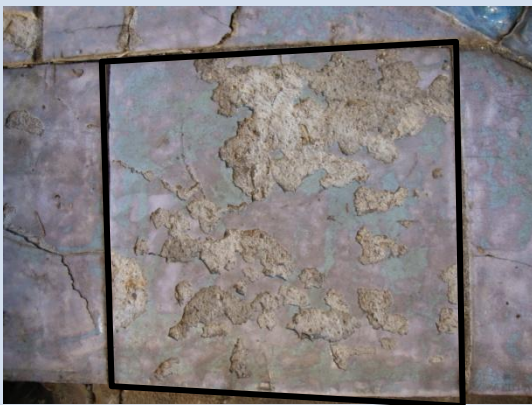
Fragment 2

- Loszittend vuil/stof
- Over het gehele oppervlak - afstoting en afschilfering glazuur (ca.50%)
- Barst aan de onderkant/in het midden met ontbrekende glazuur; weggeslepen

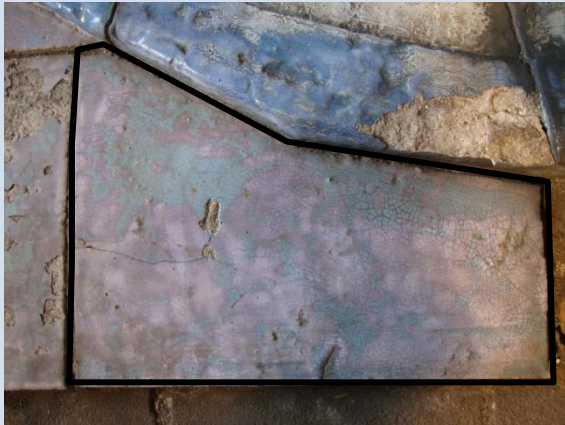
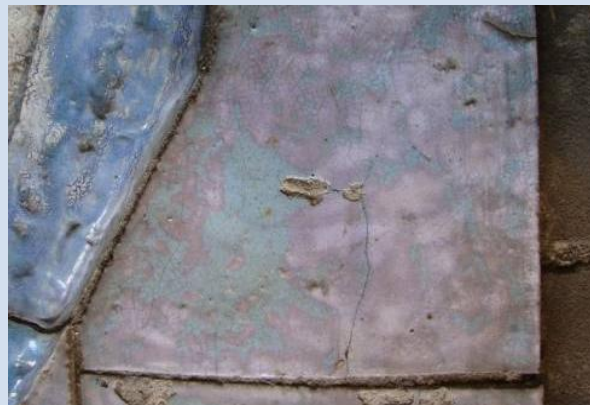
Fragment 3

afschilfering en barst

- Loszittend vuil/stof
- Glazuurverlies (enkele delen in het midden)
- Bakfout (barst)

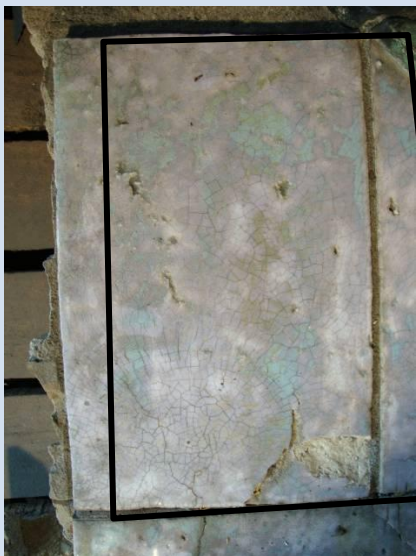
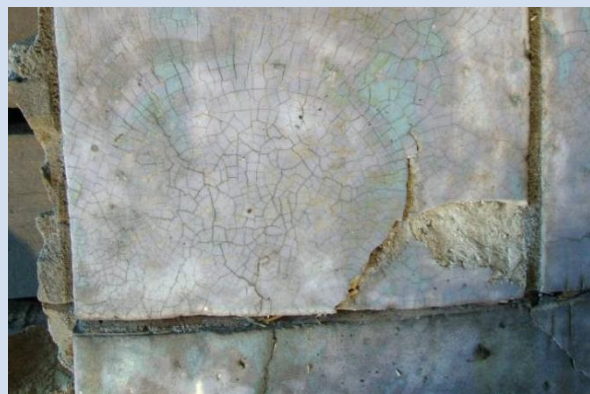
Fragment 4

afchipping

- Loszittend vuil/stof
- Craquelé
- Bakfouten in glazuur: glazuur is onregelmatig
- Rechter onderhoek afchipping
- Linker onderhoek begint te delamineren

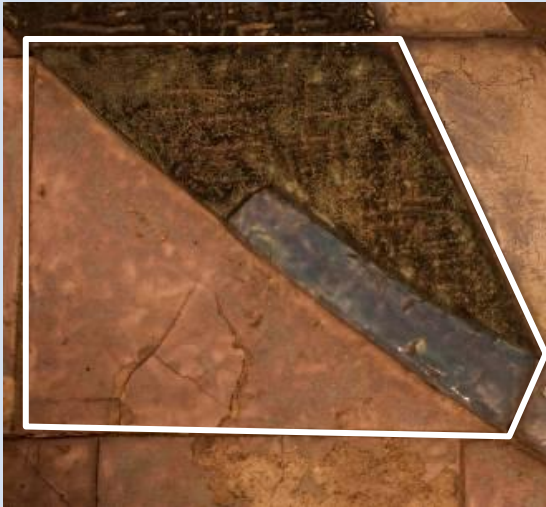
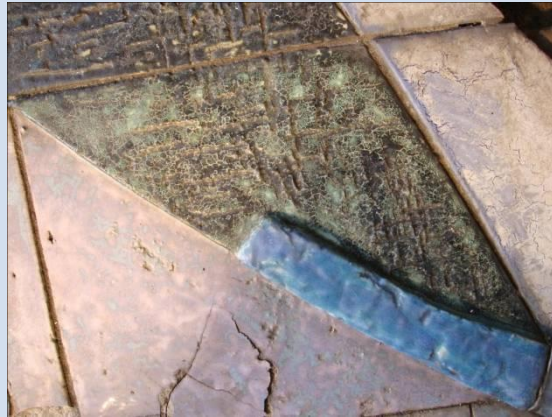
Fragment 5a, 5b, 5c (roze groen, blauw)

fragment 5 beschadigd

afchipping

- Loszittend vuil/stof
- Delaminatie: linker onderhoek fragment 5. Loszittend glazuur (ca. 3x6 cm) met breuklijn in het midden
- Glazuurverlies langs breuklijn delaminatieschade (fragment 5)

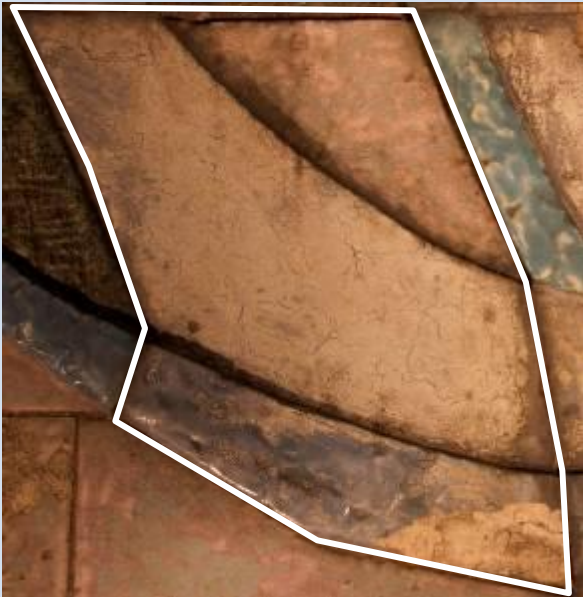
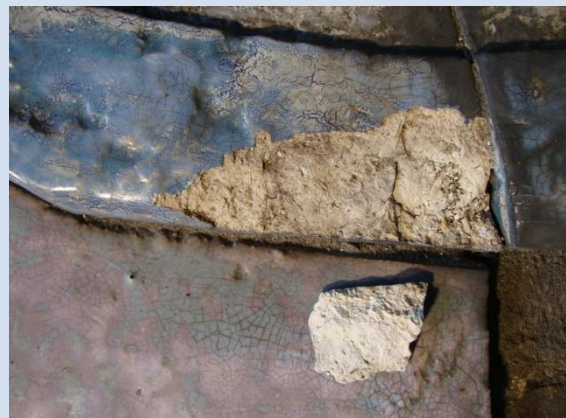
Fragment 6a, 6b, 6c (blauw, wit, roze)

- Loszittend vuil/stof
- Delaminatie: aan de rechteronderkant is een chip van ca. 2x6 cm af (fragment 6a)

- Bakfouten in glazuur (fragment 6b)
- Aanslag vermoedelijk door vocht, nader onderzoek nodig (rechtter onderhoek fragment 6b)

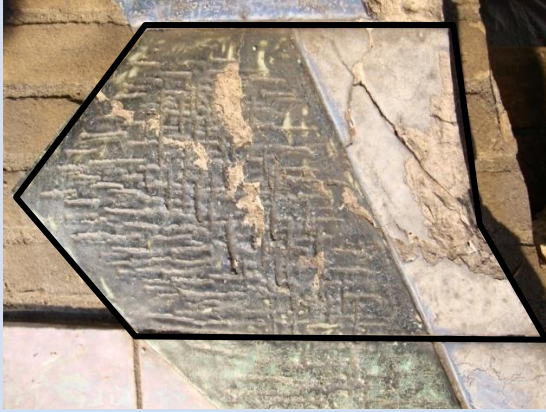
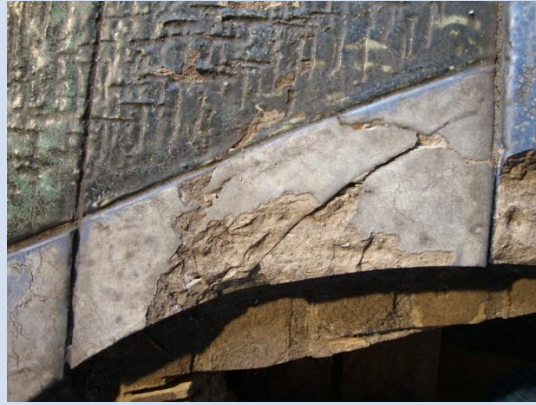
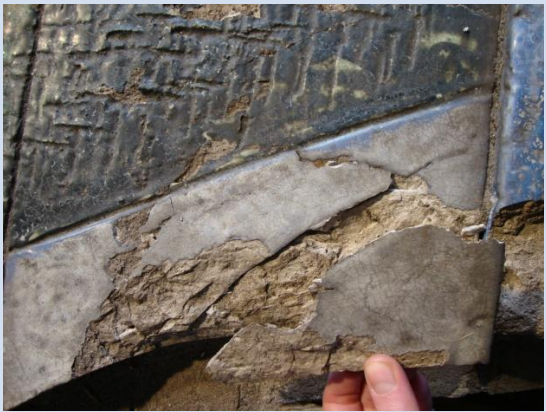
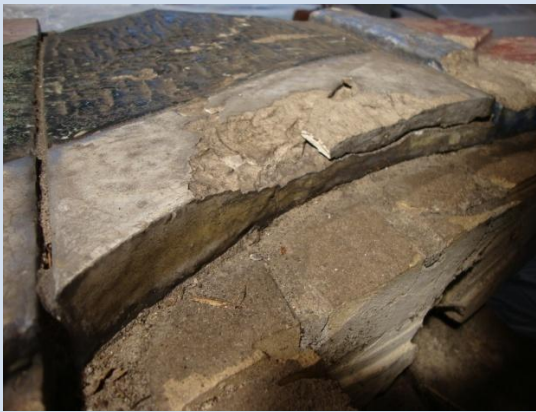
Fragment 7a, 7b (donkergroen, wit)

glazuurverlies door delaminatie

delaminatie

loszittende delen

- Loszittend vuil/stof
- Delaminatie: op fragment 7a plekken met glazuurverlies (ca. 0,5x0,5 tot ca. 1x3 cm)
- Delaminatie van glazuur en keramiek op fragment 7b van ca. 10x4 cm. Deel van het fragment zit nog enigszins vast aan de tegel, de rest ontbreekt

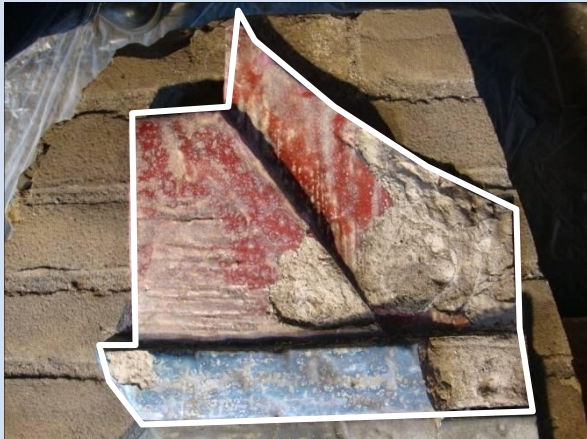
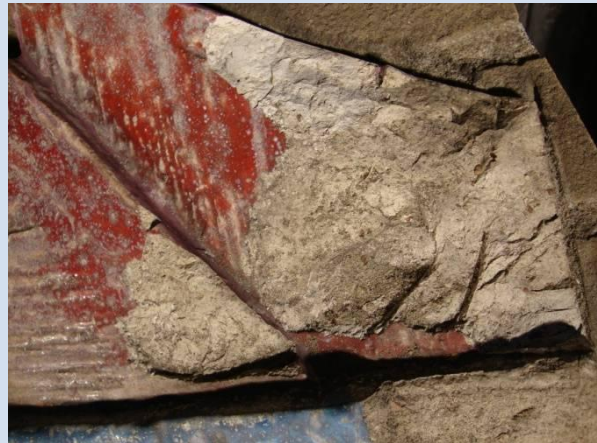
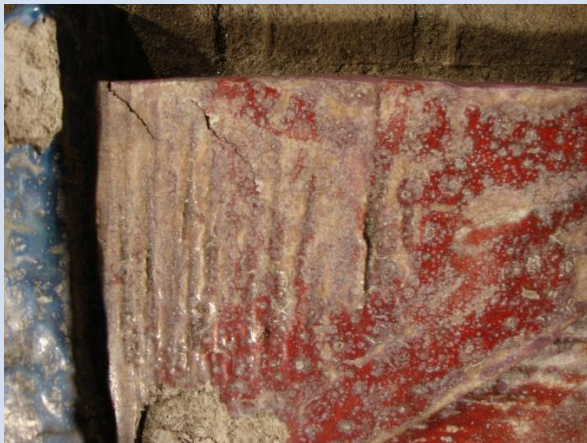
Fragment 8a, 8b (rood, blauw)

ontbrekende delen door delaminatie

beginnende delaminatie

- Loszittend vuil/stof
- Delaminatie: ontbrekend glazuur en keramiek, totaal ongeveer 30% van de tegel (fragment 8b en 8a)
- Beginnende delaminatie: linker onderzijde zit los en glazuurverlies (fragment 8a)

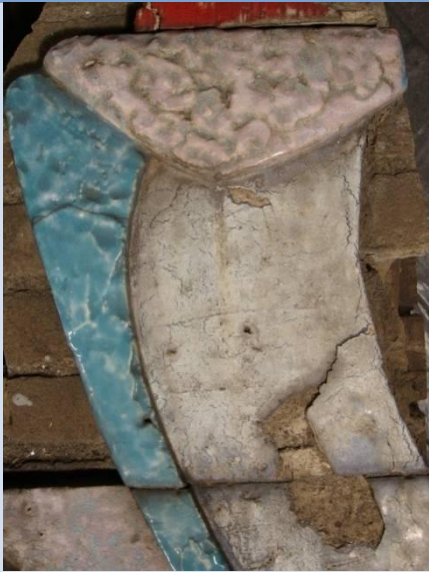
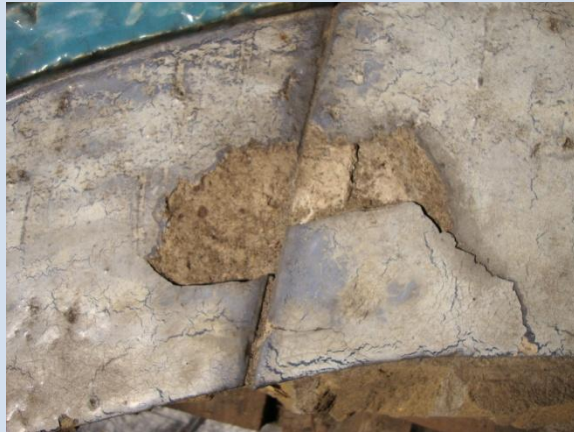
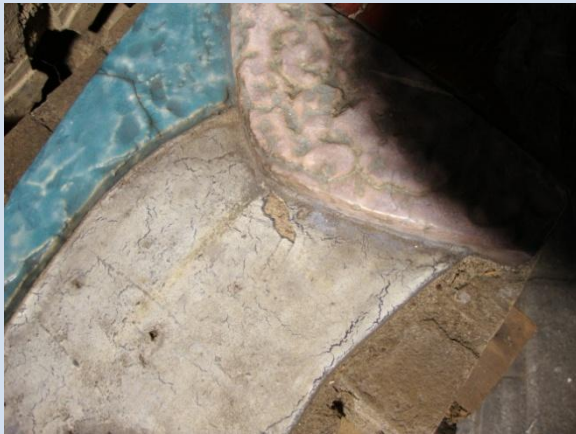
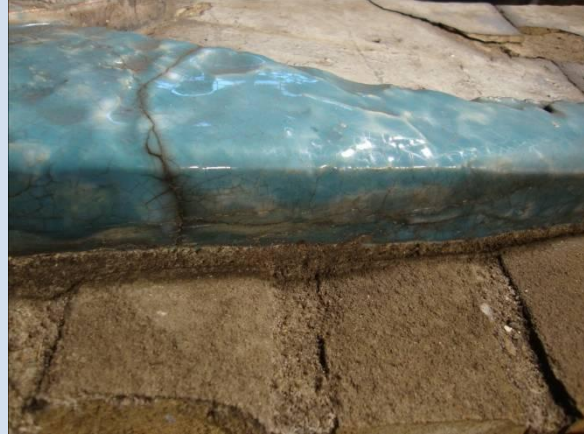
Fragment 10a, 10b, 10c (wit, blauw, roze)

delaminatie

aangrenzende fragmenten 10a en 11c

glazuurverlies fragment 10a

barst fragment 10b

- Loszittend vuil/stof
- Barst loopt door naar de onderkant van tegel (fragment 10b)
- Delaminatie: ontbrekend glazuur en keramiek (fragment 10a); fragment 10a grenst aan fragment 11c. De schade van fragment 10a loopt door in schade van fragment 11c doordat de tegels goed aan elkaar hechten
- Glazuurverlies ca. 2x1cm in bovenhoek (fragment 10a)

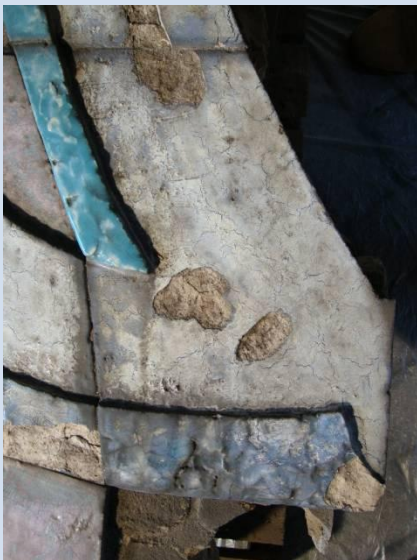
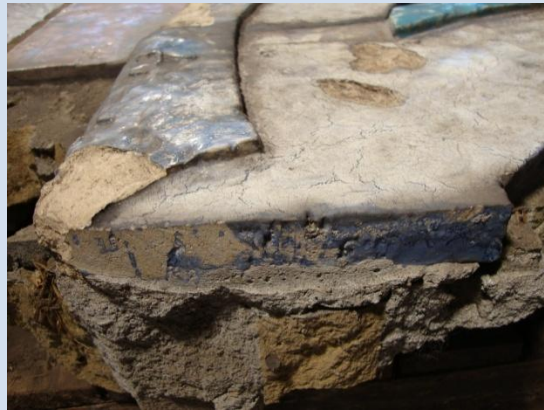
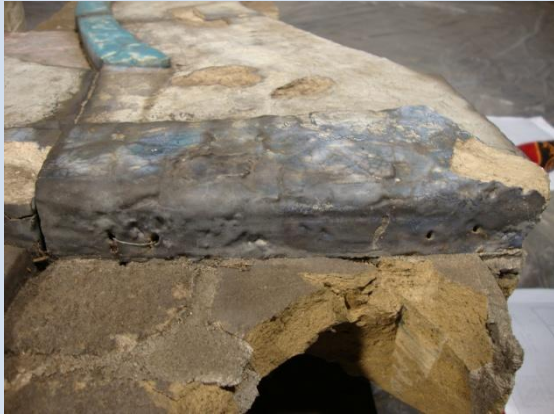
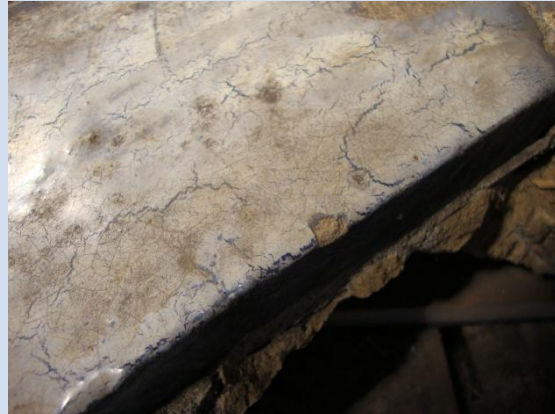
Fragment 11a, 11b, 11c

glazuurverlies fragment 11a

bevestigingspunten

afgechipt glazuur

- Loszittend vuil/stof
- Glazuurverlies, 3 plekken van ca. 4x2,5 tot 2x1 cm (fragment 11a)
- Ontbrekend glazuur en keramiek aan rechter onderhoek (fragment 11c)
- Zijkant fragment 11a slijpsporen zichtbaar door verwijdering van object uit de muur.
- Onderkant rand – gaatjes met bevestigingsdraad (fragment 11a)

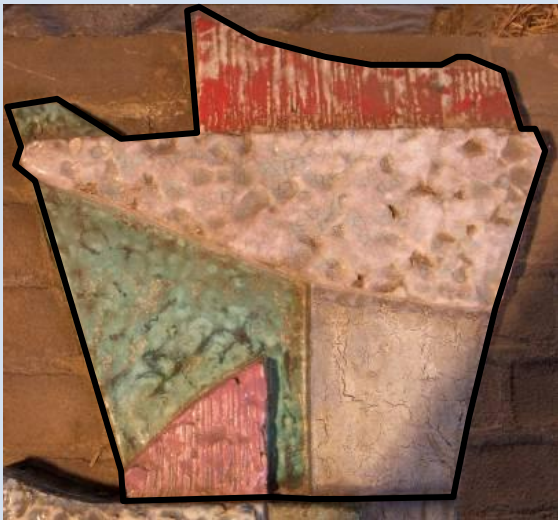
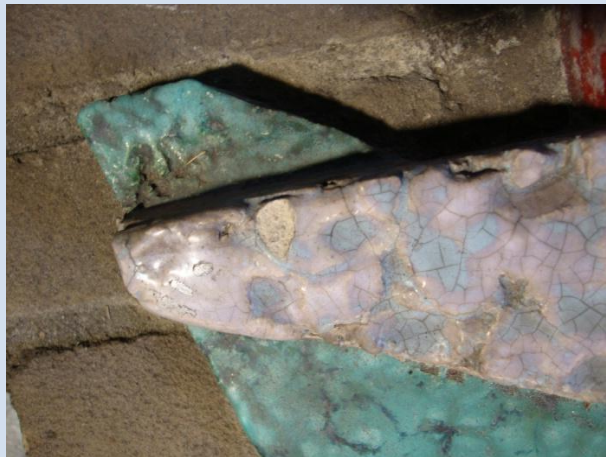
Fragment 12a, 12b 12c, 12d, 12e (rood, roze, groen, lichtroze, groen, paars-wit)

glazuurverlies

- Loszittend vuil/stof
- Glazuurverlies aan rand van fragment 12d

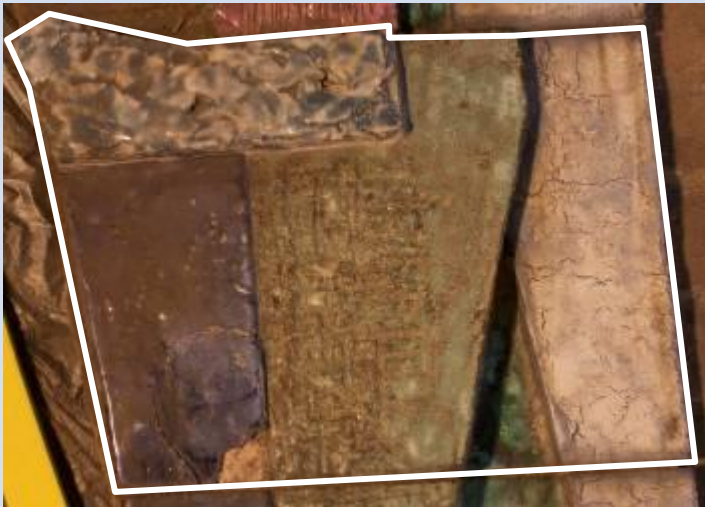
Fragment 13a, 13b, 13c, 13d, 13e, (blauwwit, donkerblauw, donkergroen, paars, felgroen, wit)

loszittend glazuur en keramiek

- Loszittend vuil/stof
- Delaminatie: loszittend en ontbrekend glazuur en keramiek fragment 13b

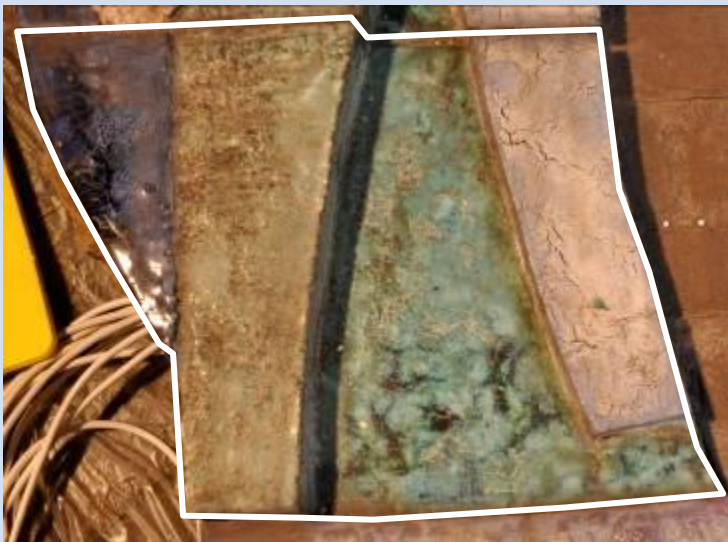
Fragment 14a, 14b, 14c, 14d (donkerblauw, donkergroen, felgroen, paarswit)

Kleine delen van glazuur afgechipt

- Loszittend vuil/stof
- Glazuurverlies: minichipjes aan de zijkant van fragment 14a, 14b en 14d.

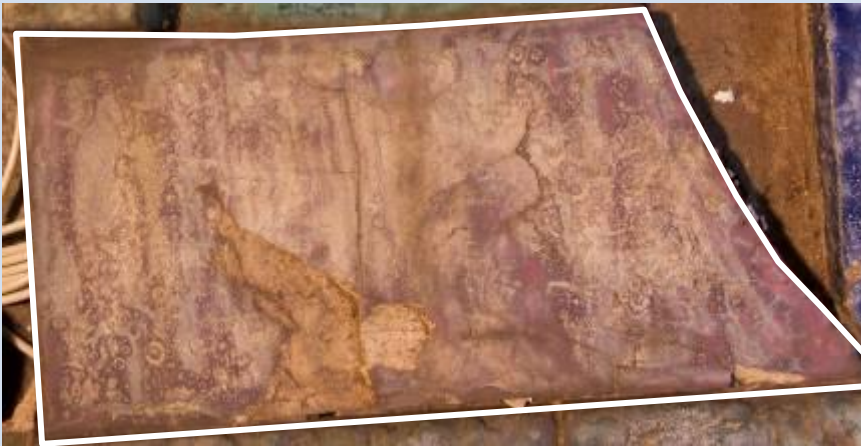
Fragment 15

- Loszittend vuil/stof
- Zijkant – afgeslepen glazuur
- Delaminatie: barst van boven naar onder in het midden van de tegel; verlies van glazuur en keramiek links (ca. 7x3) en rechts (ca. 2x2) van de barstlijn
- Delaminatie rechter onderhoek: een deel zit los, een deel ontbreekt

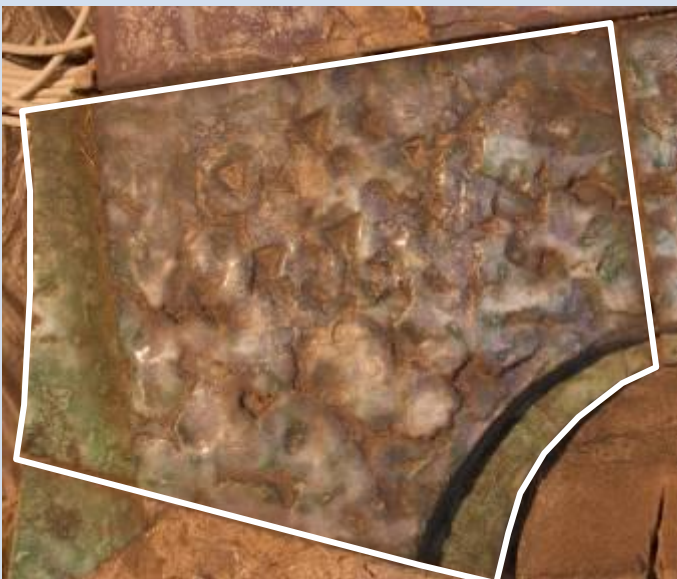
Fragment 16a, 16b, 16c (donkergroen, felgroen, felgroen)

- Loszittend vuil/stof
- Tegel heeft een holle klank, waarschijnlijk omdat de tegel loskomt van de bevestigingslaag

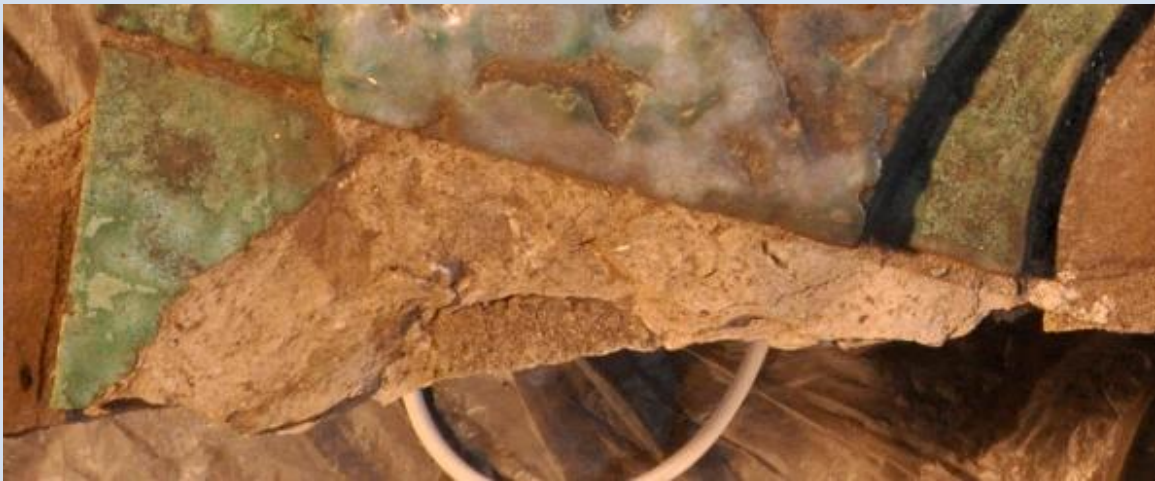
Fragment 17a, 17b (felgroen, donkergroen)

nog aanwezige deel van fragment 17a en 17b

- Loszittend vuil/stof
- Grootste deel van tegel (fragmenten 17a en 17b) ontbreekt; ca. 20% van de oorspronkelijke tegel hecht nog aan aangrenzende fragmenten 16b en 16a. Op dit nog aanwezige deel ontbreekt glazuur en keramiek op 2/3 van het oppervlak

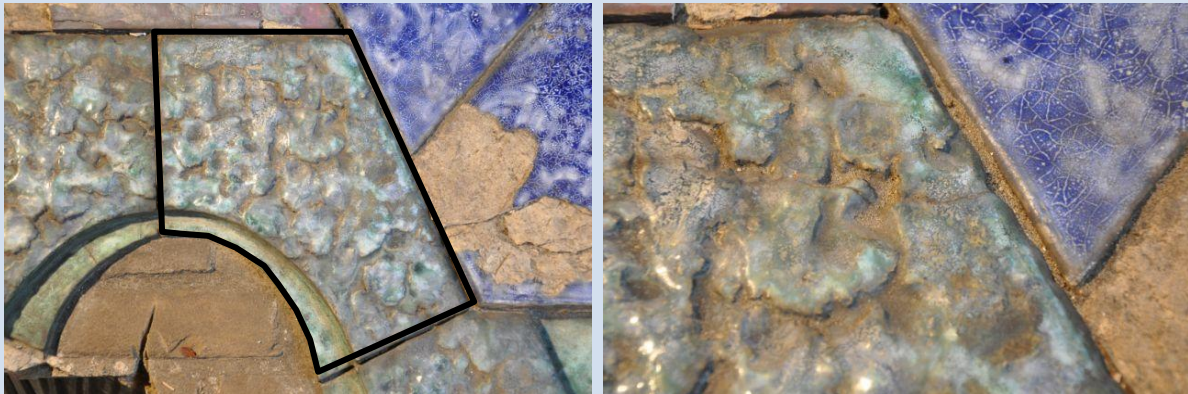
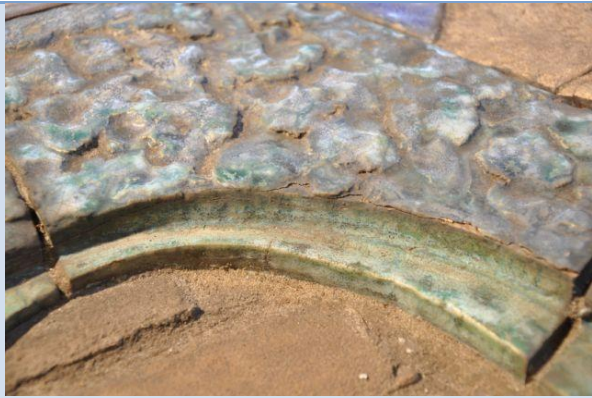
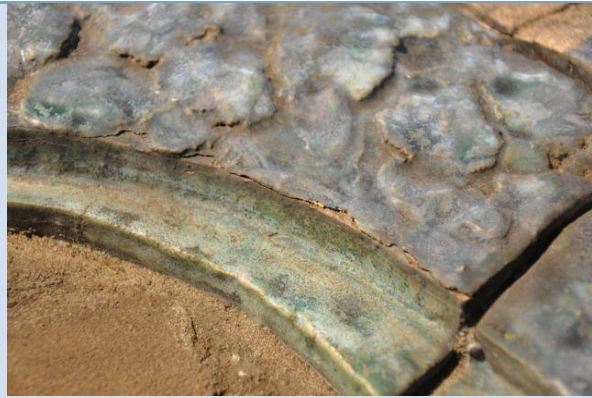
Fragment 18a, 18b

barst in glazuur

loslatend glazuur

- loszittend vuil/stof
- craquelé
- aan rechterzijde barst in glazuur
- tussen fragment 18a en 18b delaminatie glazuur en keramiek

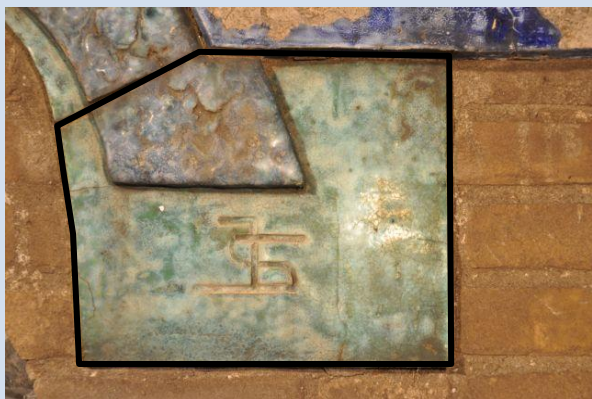
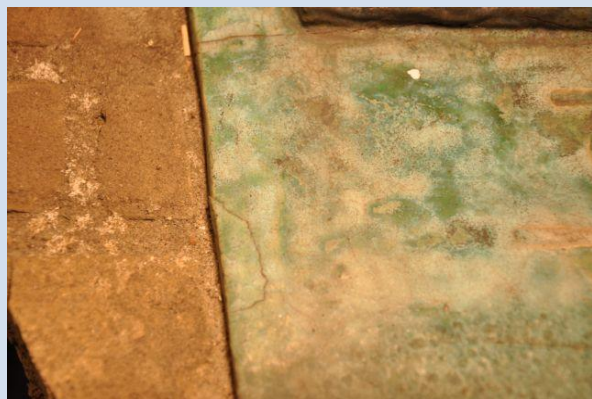
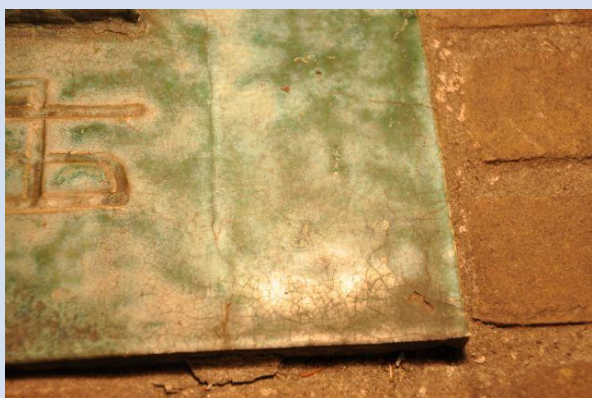
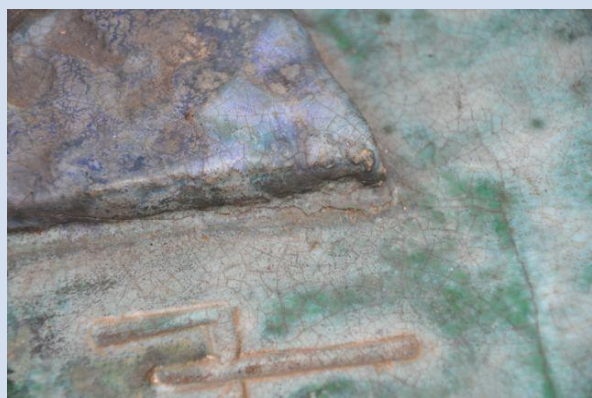
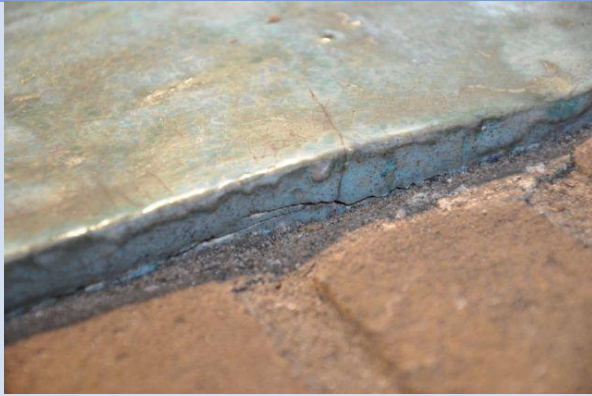
Fragment 19a, 19b

Barsten

los glazuur

scheur in glazuur tussen 19a en 19b

- loszittend vuil/stof
- craquelé
- tegel lijkt vrijwel geheel los te zitten van baksteenondergrond
- 3 barsten: aan linkerkzijde van 3 en 4 cm, aan rechterzijde van onder naar boven 17 cm
- tussen fragment 19a en 19b zit een barst in het glazuur
- in de rechterraand bevindt zich een horizontale barst door de tegel
- glazuur van rechter onderhoek zit los

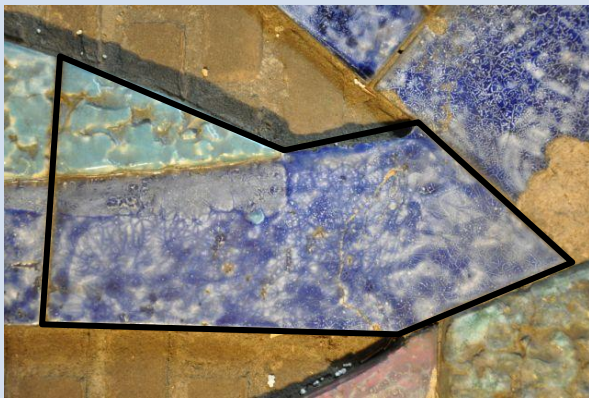
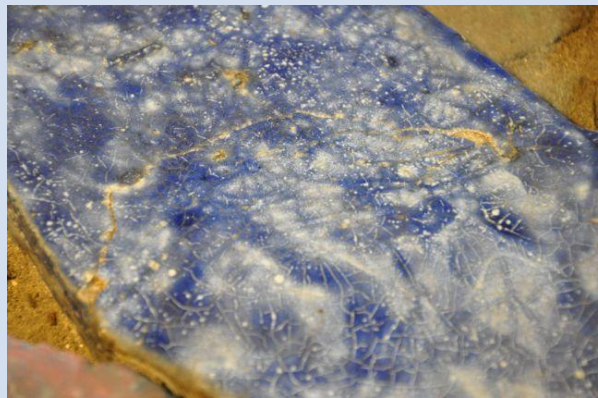
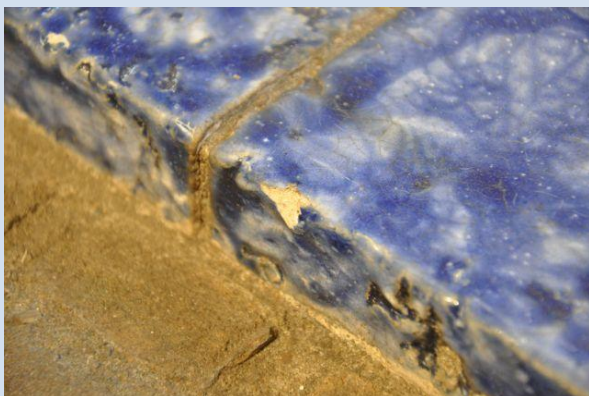
Fragment 20a, 20b

delaminatie

ontbrekende chip

- loszittend vuil/stof
- craquelé
- delaminatie: een barst in glazuur en keramiek van 12 cm breed, vanaf de scheur tot de onderkant van de tegel is de keramiek gedelamineerd. Keramiek zit echter nog deels vast.
- aan de linkerbovenrand is een chip van 1x1 cm af

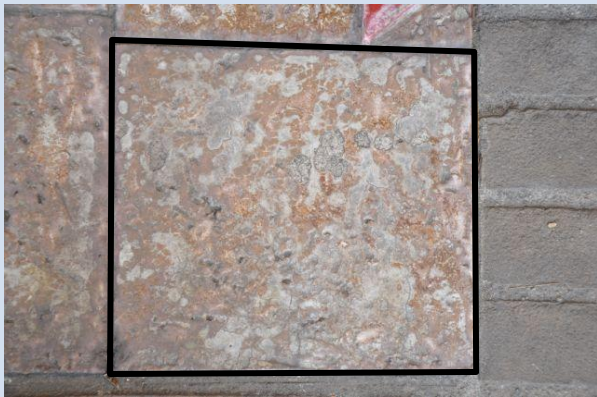
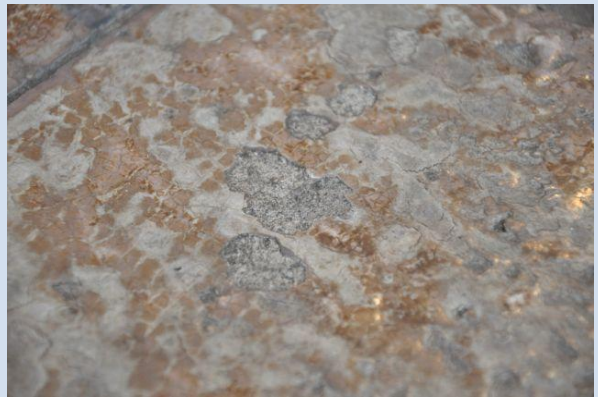
Fragment 23

detail glazuurverlies

- loszittend vuil/stof
- craquelé
- glazuurverlies (ongeveer 8 lacunes variërend van 1x1 cm tot 2x3 cm)

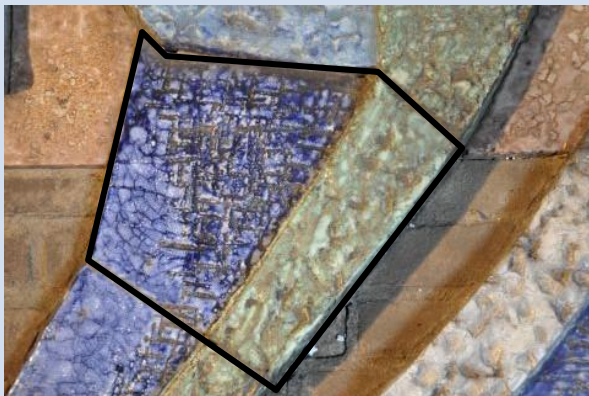
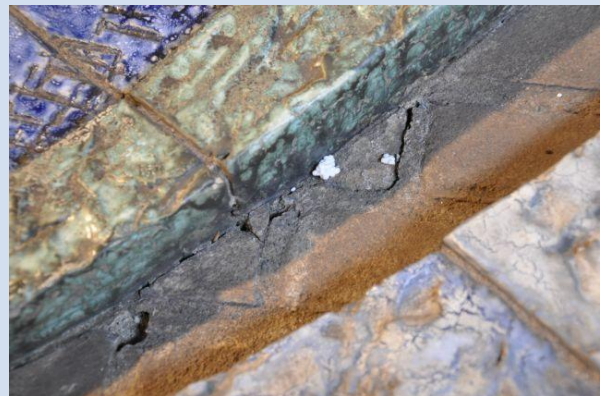
Fragment 26a, 26b

'verzakking' langs tegel

- loszittend vuil/stof
- craquelé
- langs de tegel lijkt de baksteenondergrond verzakt te zijn

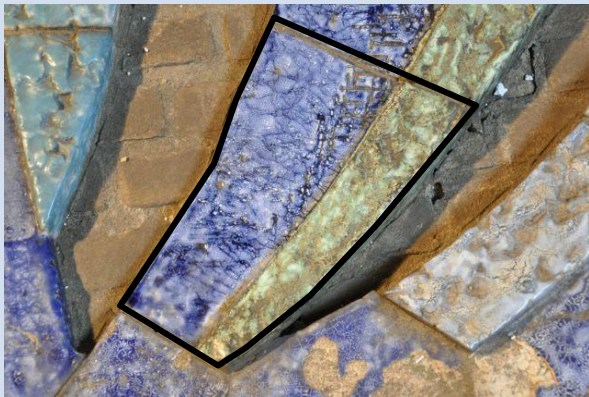
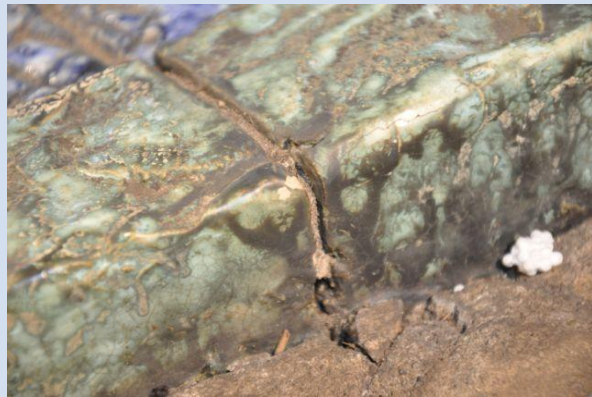
Fragment 27a, 27b

lichte glazuurbedschadiging

- loszittend vuil/stof
- craquelé
- rechtsbovenaan tegel lichte beschadiging aan glazuur

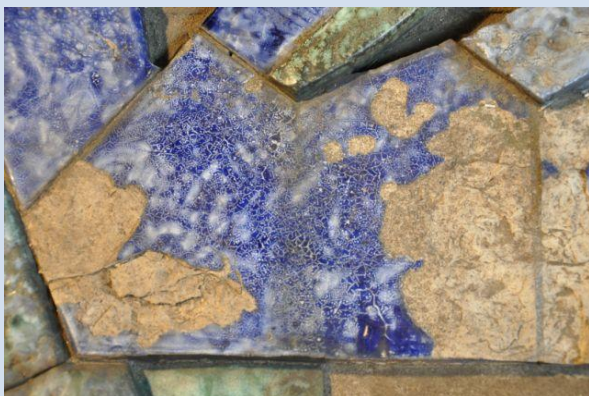
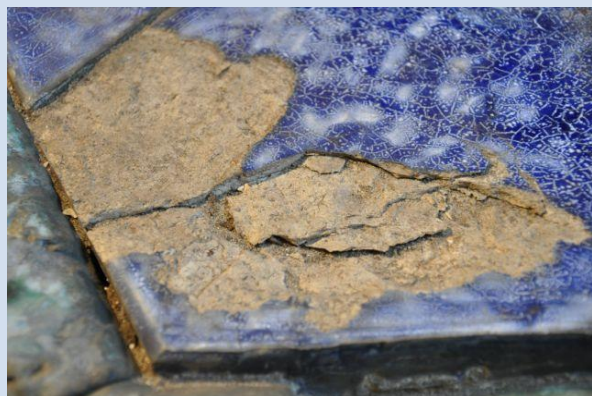
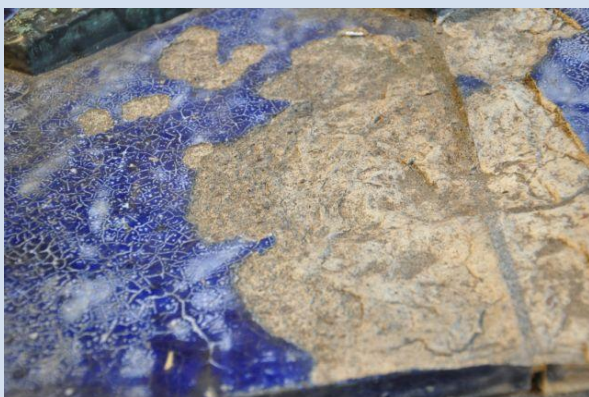
Fragment 28

delaminatie

delaminatie en glazuurverlies

- loszittend vuil/stof
- craquelé
- aan rechterzijde delaminatie (glazuur en keramiek) van ca. 11x19,5 cm

- aan linkerkzijde delaminatie, een deel is weg (19x7), ander deel zit gedeeltelijk vast (16x13)
- glazuurverlies (5 plekje van 1x1 tot 4x5 cm)

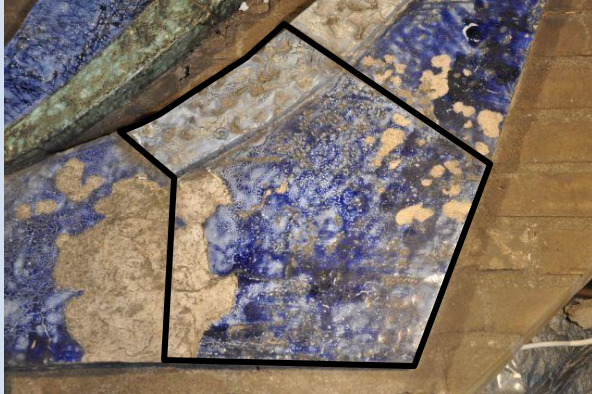
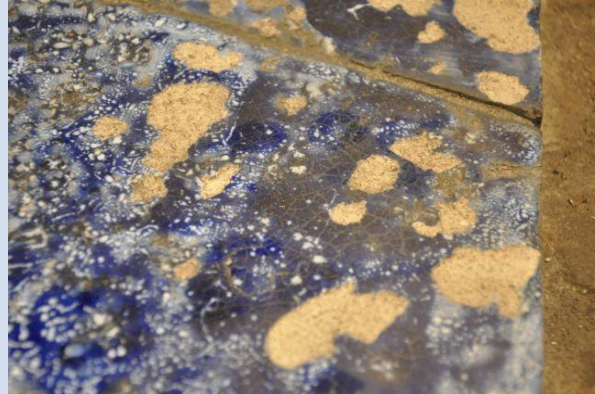
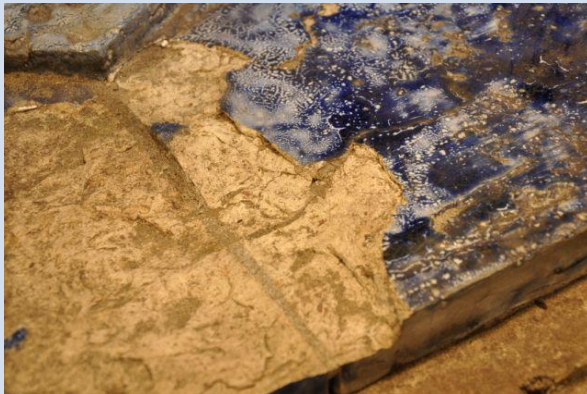
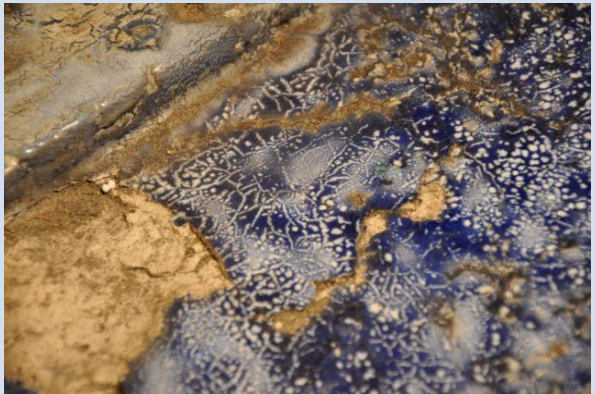
Fragment 29a, 29b

craquelé en glazuurverlies

delaminatie

- loszittend vuil/stof
- craquelé
- rechtboven 11 plekken met glazuurverlies (0,5x0,5 tot 2,5x4 cm)
- delaminatie van glazuur en keramiek (tot 1 cm dikte) van ca. 7x19 cm, deel van het fragment zit nog enigszins vast aan de tegel

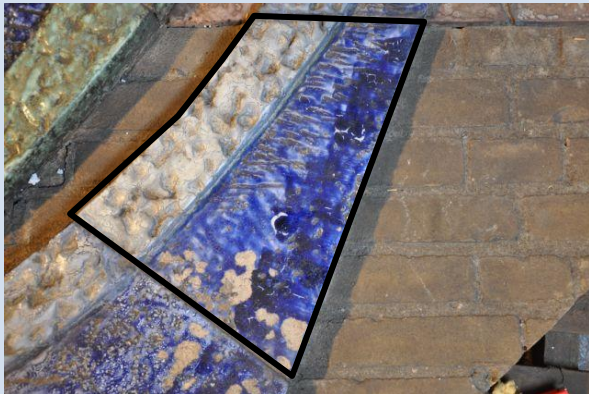
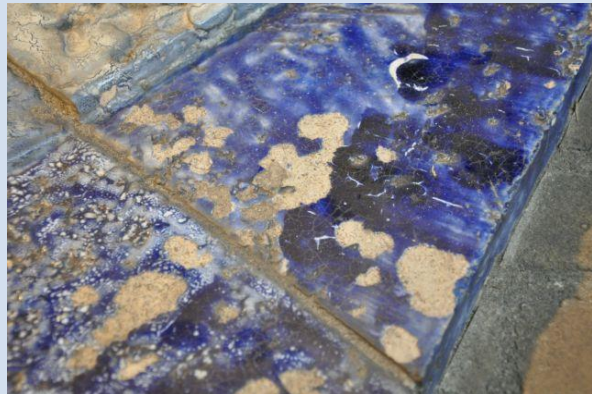
Fragment 30a, 30b

Glazuurverlies

- loszittend vuil/stof
- craquelé
- 14 plekken met glazuurverlies variërend van 0,5x0,5 cm tot 3x6 cm (fragment30a)
- 1 plek met glazuurverlies (fragment 30b)

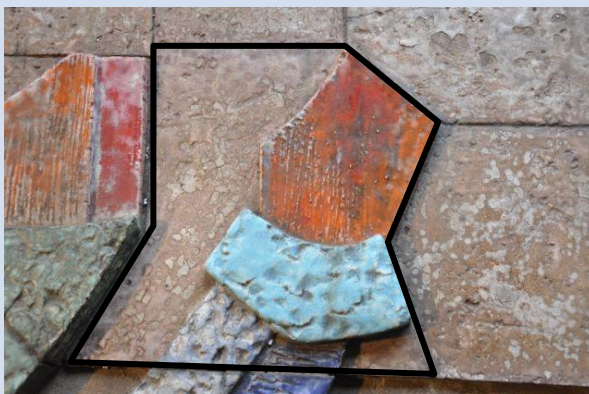
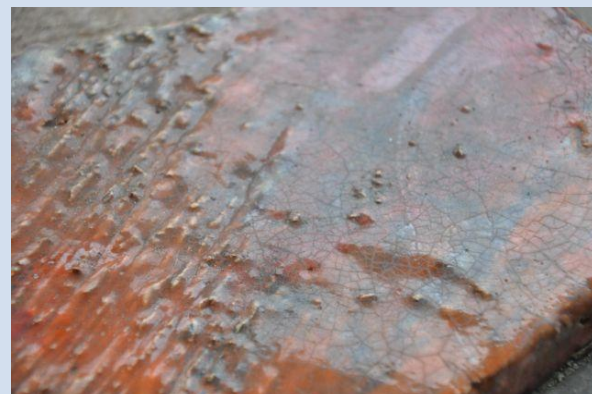
Fragment 31a, 31b, 31c, 31d, 31e, 31f

detail craquelé fragment 31b

- loszittend vuil/stof
- craquelé

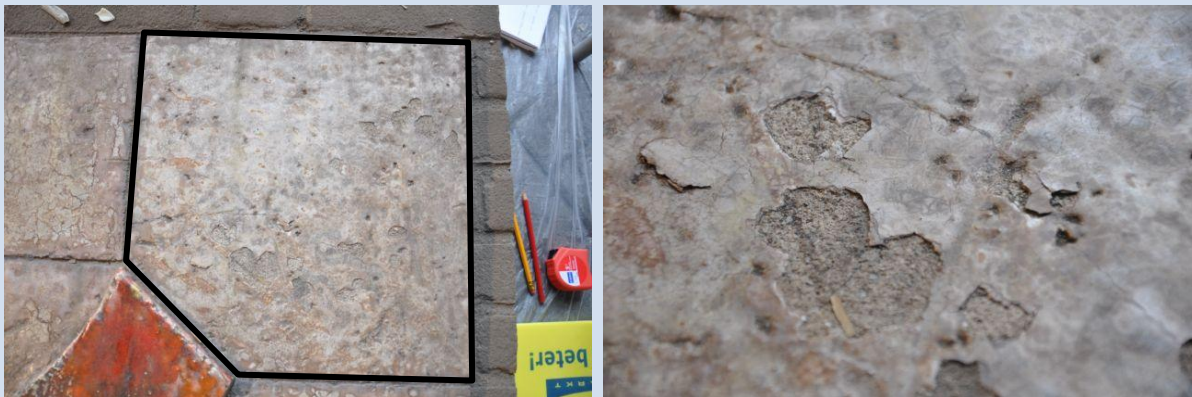
Fragment 33

Detail glazuurverlies

- loszittend vuil/stof
- craquelé
- glazuurverlies (plekjes variërend van 1x1 cm tot 3x4 cm, totaal ongeveer 10% van de tegel)
- loszittend glazuur (één plekje zit deels vast, andere plekje bestaat uit twee losse glazuurfragmenten)

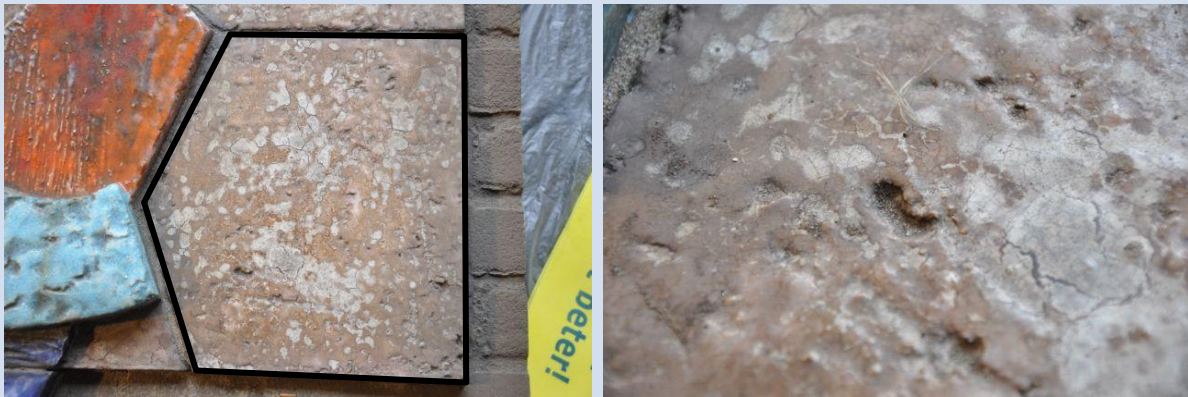
Fragment 34

detail oppervlakte met glazuurlacune door maakproces

- loszittend vuil/stof
- craquelé
