De Kandelaar

Conditierapport en Advies voor Conservering & Restauratie

Tegeltafel 'De Kandelaar' van kunstenaar Josje Smit (1926-2003)

Universiteit van Amsterdam: Roosmarijn van Beemen, Nienke Besijn, Cornelia Görlich en Marijke Top

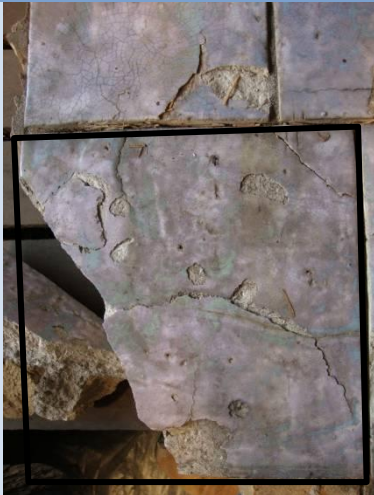
Fragment 1

loslatend glazuur

- Loszittend vuil/stof
- Craquelé
- Glazuurverlies op 8 plekken van ca. 1x1 cm tot 4x3 cm
- Linksonder afgebroken deel. Is nog aanwezig
- Rechtsboven delaminatie van glazuur en keramiek. Gedeelte zit nog vast aan tegel
- Linksonder deel van tegel weggeslepen, herkenbaar aan slijpsporen

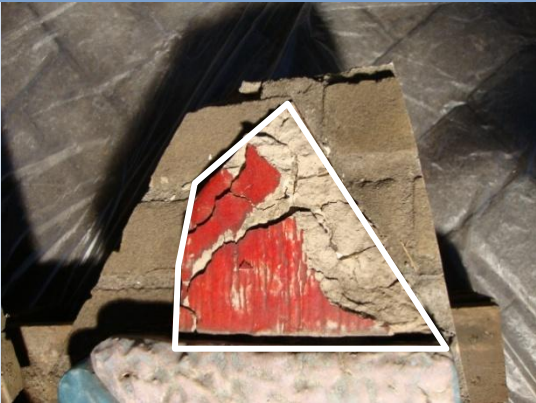
Fragment 9

delaminatie

- Loszittend vuil/stof
- Delaminatie over gehele tegel: loszittende delen, ontbrekend glazuur en keramiek

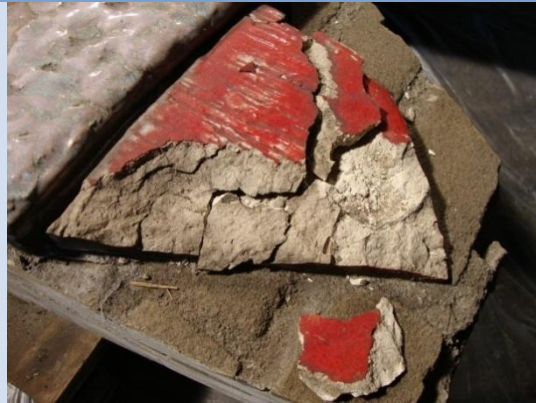
loszittende delen

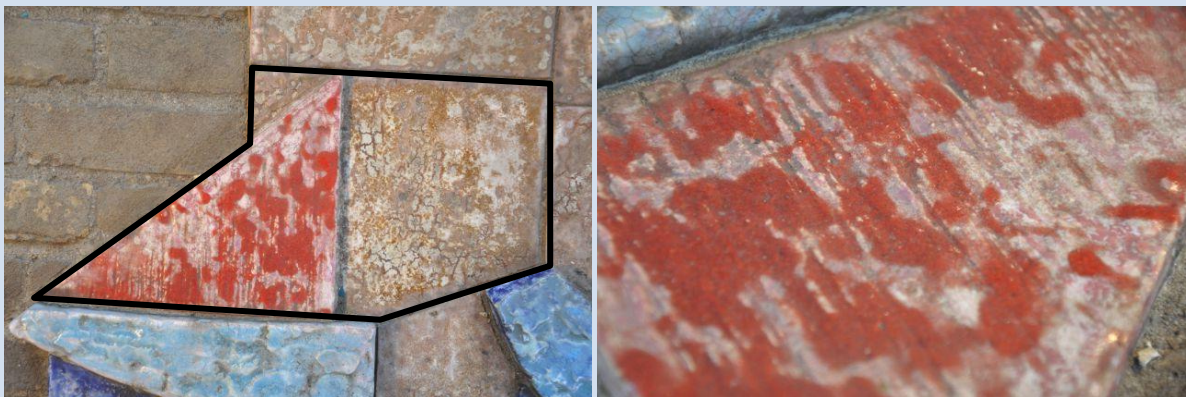
Fragment 22a, 22b, 22c

- loszittend vuil/stof
- craquelé

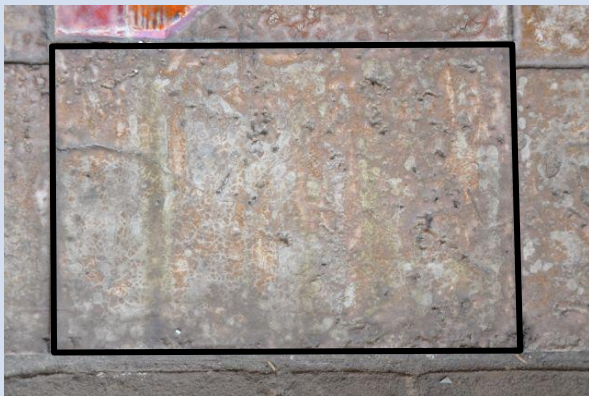
Fragment 24

- loszittend vuil/stof
- craquelé

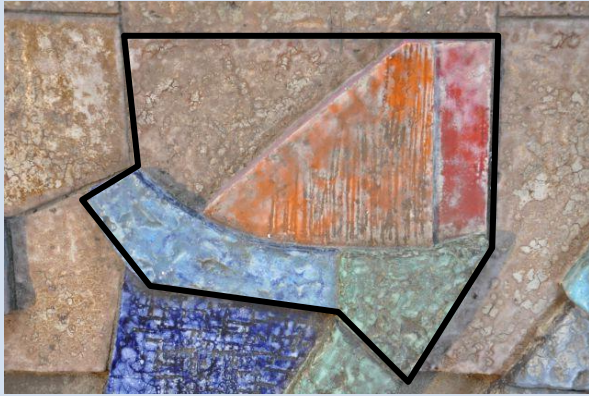
Fragment 25a, 25b, 25c, 25d, 25e

- loszittend vuil/stof
- craquelé

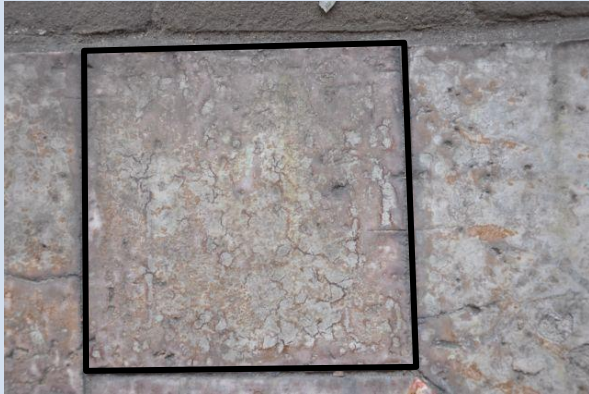
Fragment 32

- loszittend vuil/stof
- craquelé
